KÖZLEKEDÉSI ÉS TÁVKÖZLESI  
MŰSZAKI FŐISKOLA  
KÖZLEKEDÉSEPÍTÉSI INTÉZET  
Hidépítési Osztály

S Z A K V É L E M É N Y

a kunszentmártoni Hármas-Kőrös híd időszakos  
hidvizsgálatáról.

Győr, 1985. október

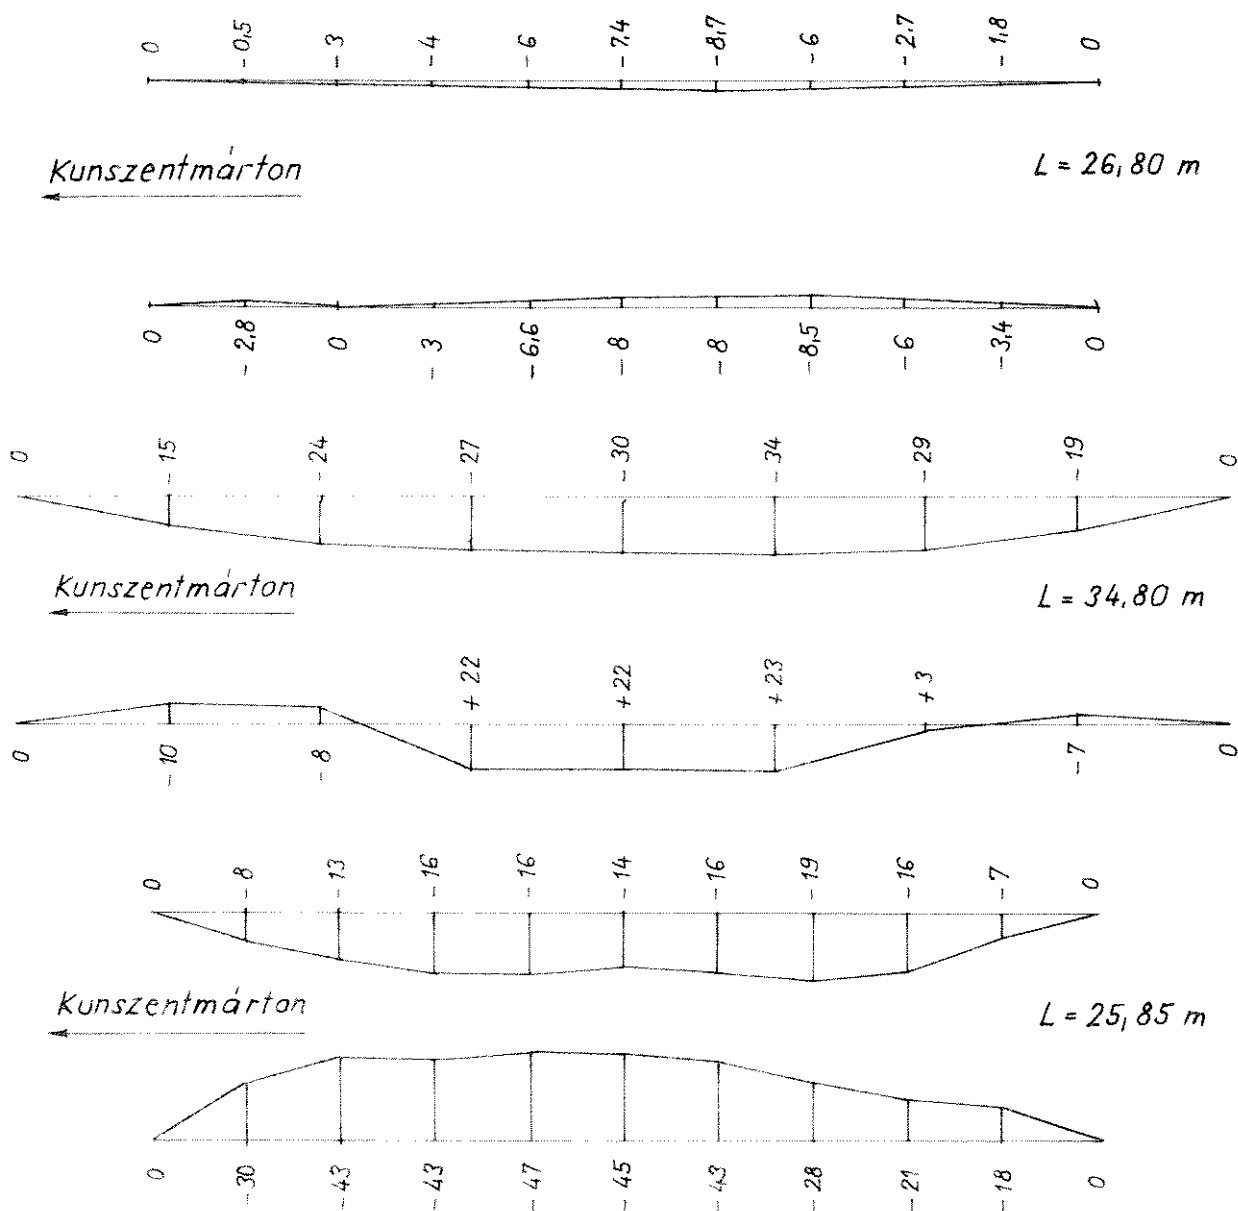
8. ábra

Műszeres méréssel ellenőriztük a főtartók felső övének a főtartó síkjából való kitérését. A mérési eredményeket a 8. ábrán tüntettük fel. A mérések szerint az I. és II. jelű pillér feletti hid főtartóinak felső öve a nyílás közepén 7-8 mm-t mozdult el befelé, - feltehetőleg kismértékű tulterhelés következtében - ez a kitérés még eltűrhető. A II. és III. jelű pillérek feletti hidnyílás esetében a mérések jól mutatják a járműütközések hatását. A befolyási oldali 6-7 és 4-5 jelű oszlopokon bekövetkezett ütközéskor a befolyási oldali főtartó felső övének közepe kifelé mozdult el 22-23 mm mértékben, ugyanakkor a kifolyási oldali főtartó befelé mozdult el hasonló mértékben.

A felső keresztkötéseken bekövetkezett ütközések a felső öveket befelé húzták. Jelenleg a kifolyási oldali főtartó felső övének kitérése a középső csomópontoknál 30-34 mm.

A III. és IV. jelű pillérek közötti hidon a felső öveknek a síkból való kitérése a befolyási oldalon a nyílás közepén 43-47 mm, míg a kifolyási oldalon 16-19 mm. A nagymértékű geometriai hiba feltehetőleg tulterhelésből és a háborús sérülésekből adódik. /Ez a nyílás készült a felrobbantott gyergyóalfalui Maros-híd vasszerkezetéből, és ezt a nyílást robbantották fel a II. világháboruban./

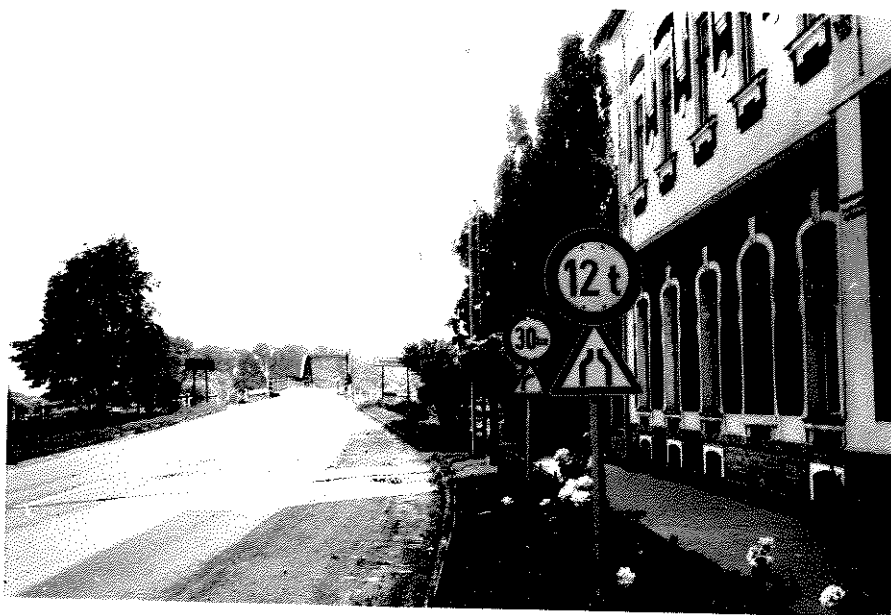
6.sz.kép

A hidakon a vizsgálatkor 12 t-ás súlykorlátozás, 30 km/órás sebességkorlátozás és az utszükület előjelző táblája volt elhelyezve. /6. kép/

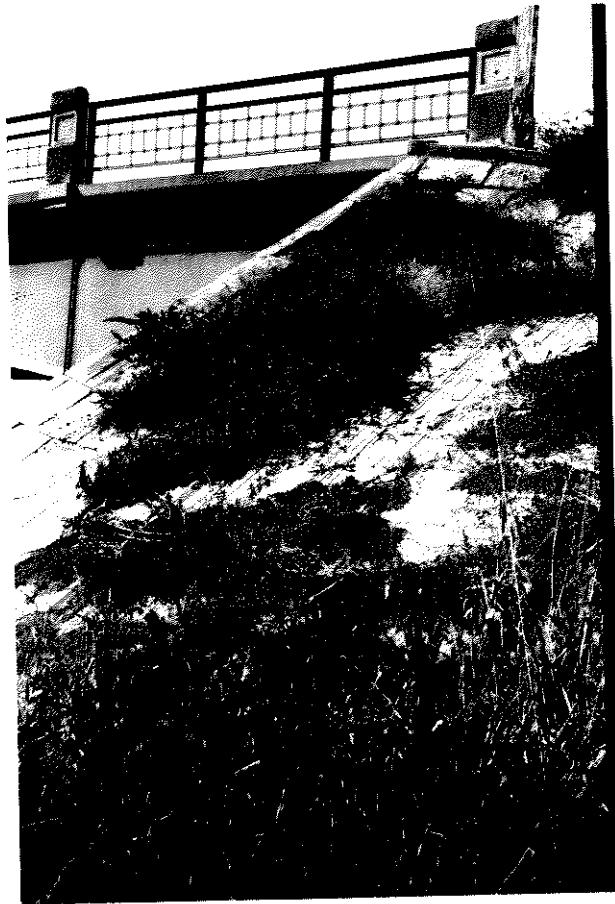
11.sz.kép

A kupok és a csatlakozó töltések erősen gazosak. /11., 12. kép/

A töltéslezáró kupok burkolatát kb. a felső harmadban le kell bontani, a hiányzó földet jól tömöríthető földdel pótolni kell. Gondos tömörítés után a rézsüburkolat az eredeti betonlapok felhasználásával helyreállítható. A burkolatot kavics vagy beton ágyazatba kell visszahelyezni. A kupcsucok helyreállításával egyidejűleg a hidak végein a rézsüre kifutó folyókat kell építeni.

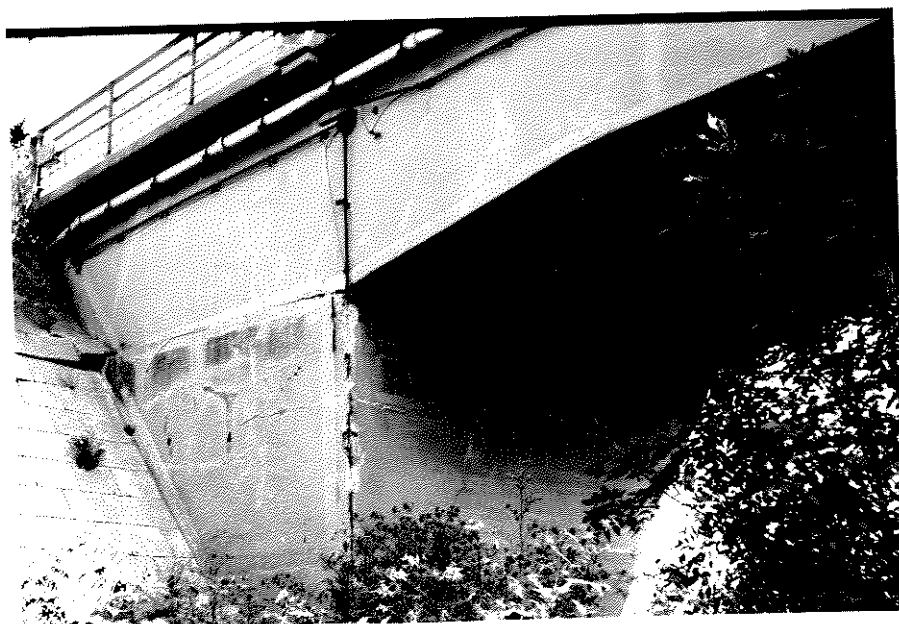
14.sz.kép

A hídfők felmenő fala repedezett, a repedések a teherbírást nem veszélyeztetik. /14.kép/ A Kunszentmárton felőli hídfőn a hidvilágítás vezetéke számára a burkolócsövet bevésték a felmenő fal élébe, mely bevésés a további romláshoz vezetett.

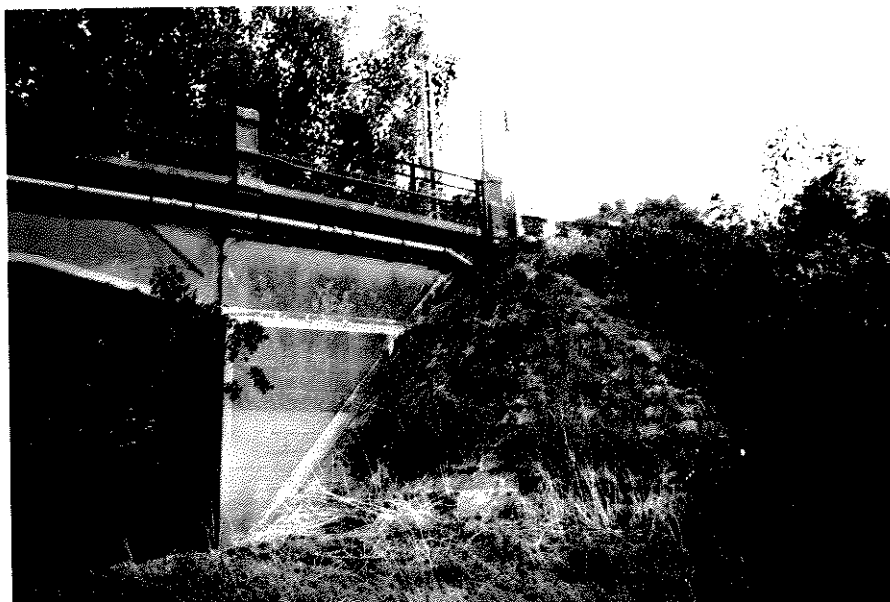
16.sz.kép

A szárnyfalak csak a szerkezet alsó éléig terjednek. Efölött a főtartó meghosszabbítása zárja le a töltést. Az itt kialakított kis padkán az él kifagyott, növényzet telepedett meg. A Kunszentmárton felőli kifolyási oldali szárnyfal sarka lerepedt, /15.kép/ feltehetően a felszerkezet hőmozgása miatt. Ugyanilyen elmozdulás nyomai fedezhetők fel a Tisza-ug felőli hídfőn is, a hátranyuló szélső főtartók és a felmenő fal ill. a szárnyfalak vonalában. /16.kép/

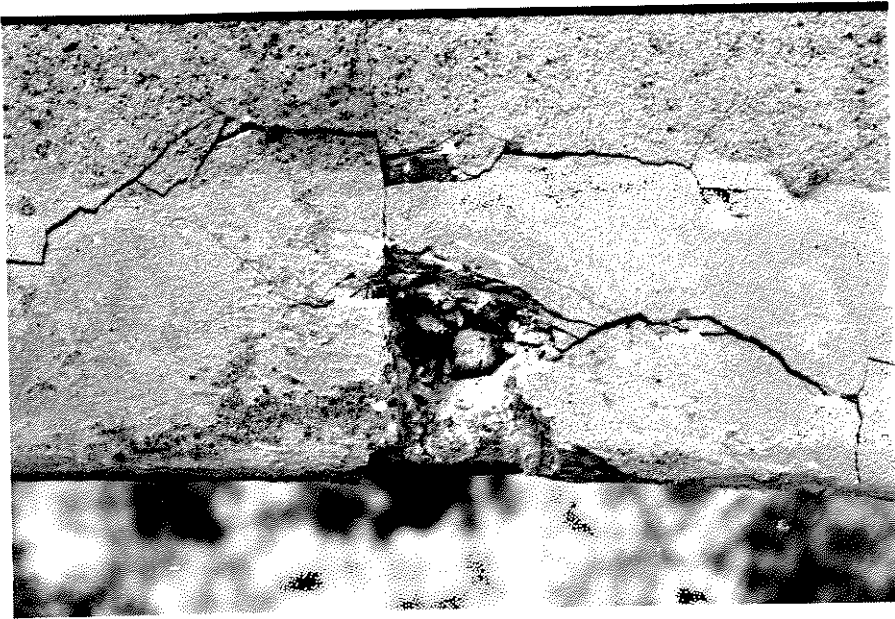
21.sz.kép

A homoru sarok alulról fényképezve a 21. képen látható.

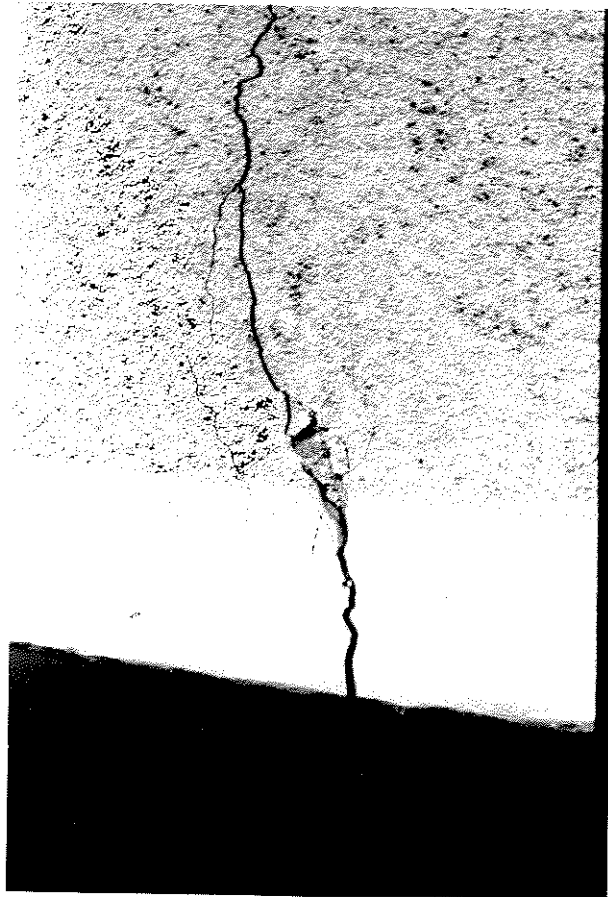
22.sz.kép

A kifolyási oldalinfőtartón további, súlyosan megnyílt repedések is láthatók /22., 23.kép/.

- 2./ A hidon a főtartókon található 0,3 mm-nél nagyobb repedéseket epoxi gyantával ki kell injektálni.
- 3./ A főtartókon, a kiemelt szegélyen látható betonfedés leválásokat, sérüléseket epoxihabarccsal ki kell javítani /korlátbábon és konzolján szintén/.

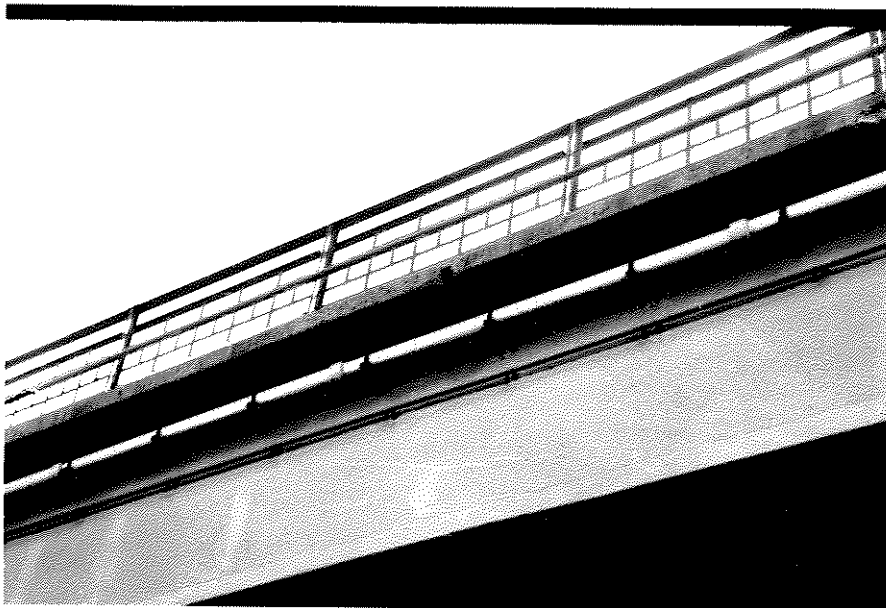
29.sz.kép

A kiemelt szegély külső homlok felületén, főleg a korlátoszlop beerősítésekénél több helyütt lecsorbult a beton /28, 29.kép/. Valamennyi korlátoszlop bekötésnél a kiemelt szegély konzollemeze alul keresztirányban megrepedt. A repedésben enyhe mészkivirágzás van /28. kép/. A vizorr jó, de a főtartó nagy magassága miatt, főleg az északi, szeles oldalon kevés védelmet nyújt.

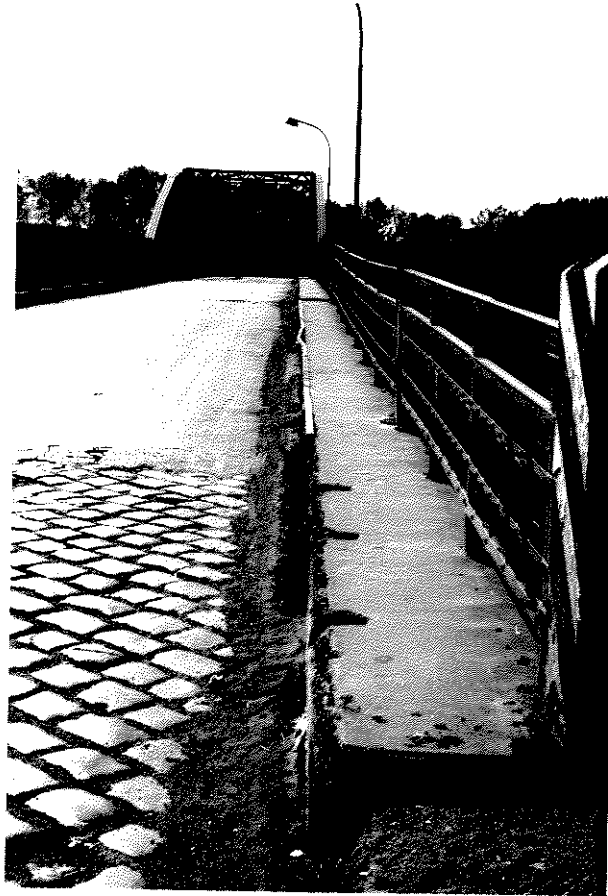
31.sz.kép

A kiemelt szegély belső felülete általában jó, de helyenként kitörések vannak rajta /30. kép/. A híd szűk keresztmetszete többször rákényszeríti az egymással szemben haladó nehéz járműveket arra, hogy a kiemelt szegélyre felhajtsanak. Ez az élvédő szögvasat a befolyási oldalon a hídfő felett teljesen kiszakította, az első nyílás felett pedig legyűrte. /31.kép/

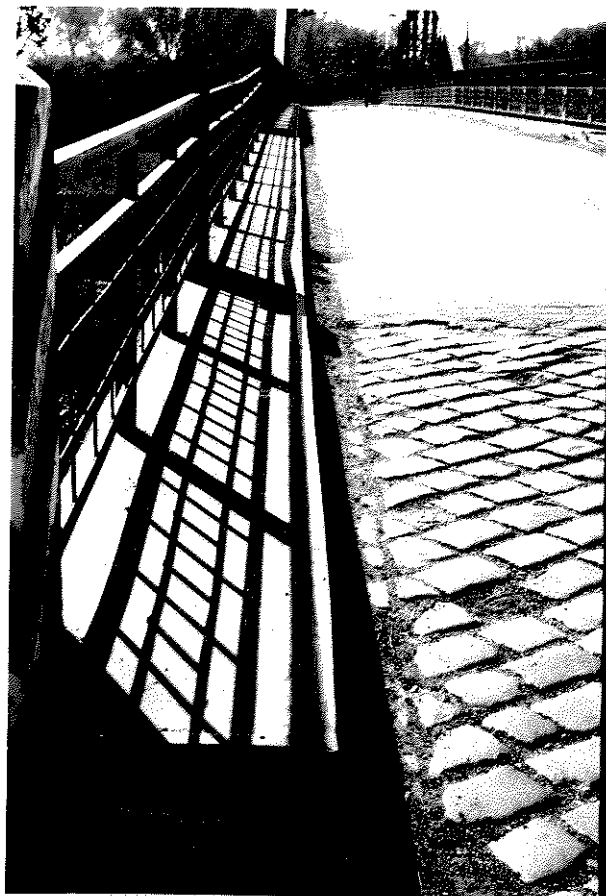
32.sz.kép

A kiemelt szegély burkolata jó - kivéve az előbbi sérülések helyeit. A kocsipálya burkolata elfogadható, de a beton és acélhid találkozásánál összetöredezett. A kiemelt szegély dilatációs szerkezete /30.kép/ kiemelkedik a járófelület síkjából. A hídfő felett nagykockakő burkolat van, mely hullámos. Az aszfalttal való csatlakozásnál az aszfalt töredezett /32.kép/. A szegély mellett szennyeződés, sár

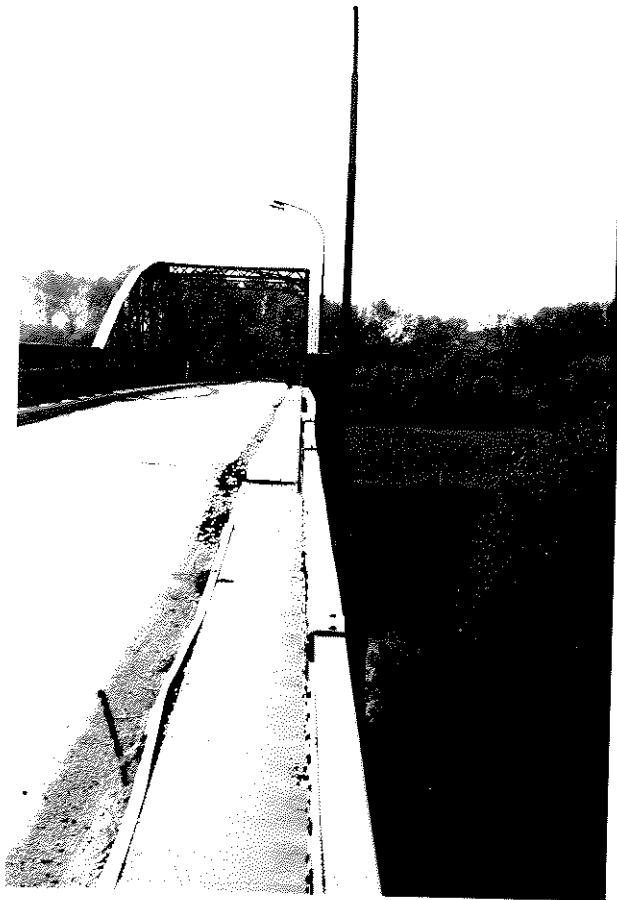
33.sz.kép

halmozódott fel. A korláton a befolyási oldalon az acélhid felőli mezőben ütközési nyom van. /33.kép/ A korlátok festése viszonylag friss, a kandelláber oszlopok mázolása azonban szükséges. A korlátbábok jó állapotúak.

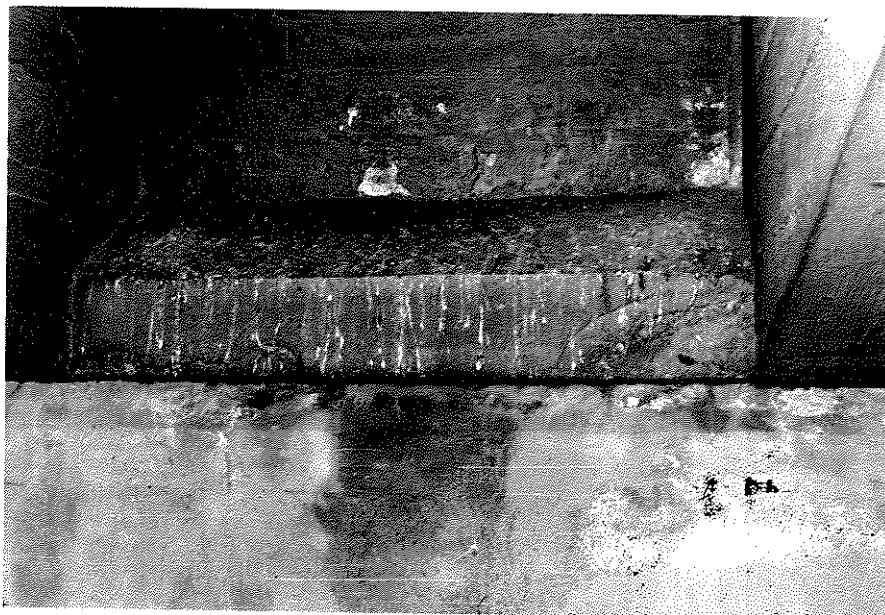
42.sz.kép

A keresztartók jó állapotban vannak. A VII. pillér feletti dilatációs végkeresztartó azonban megrepedt /42. kép/, itt a keresztartók közé kerül a dilatációs hézagon átjutó víz és szennyeződés.

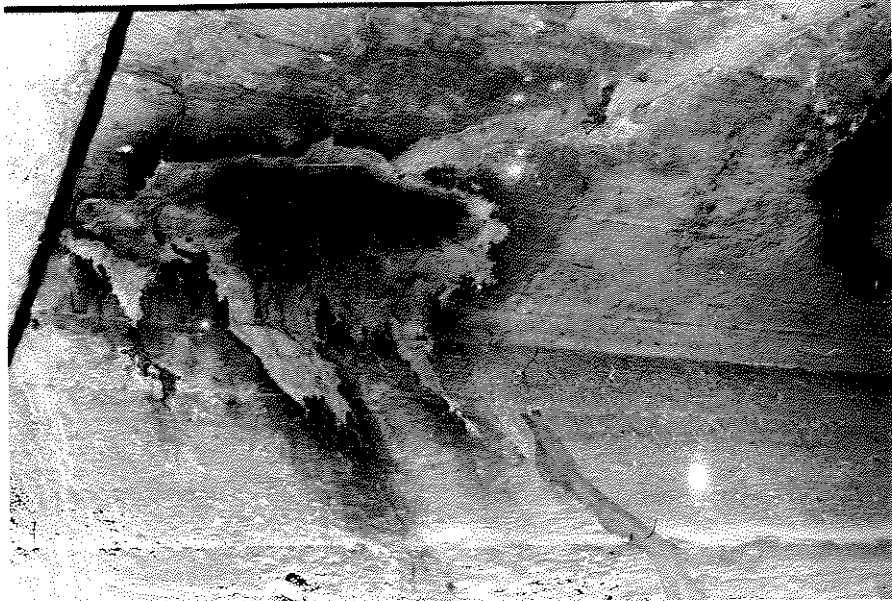
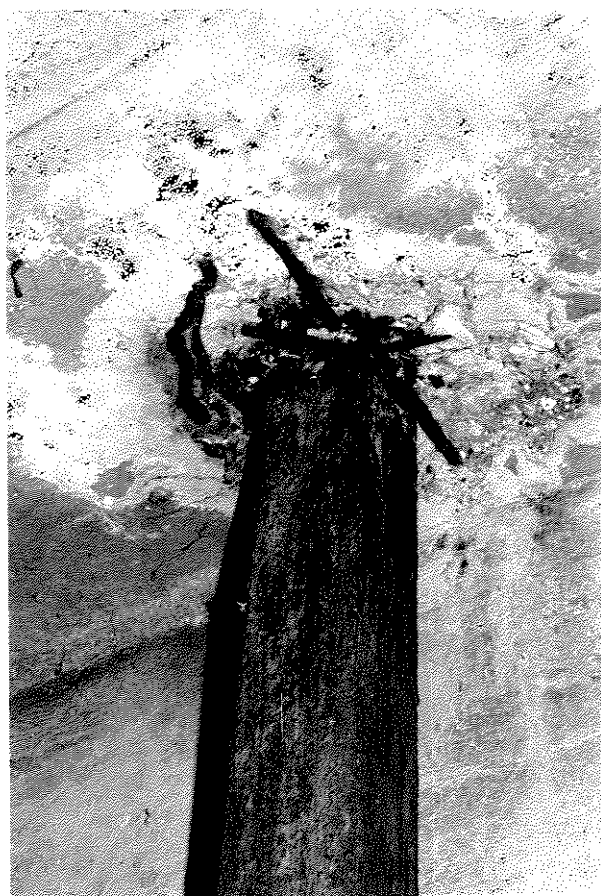
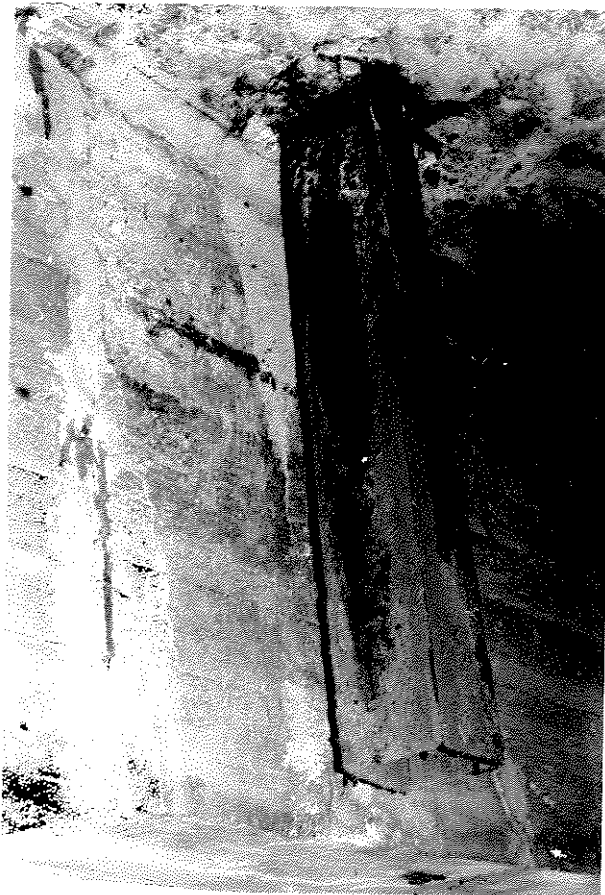
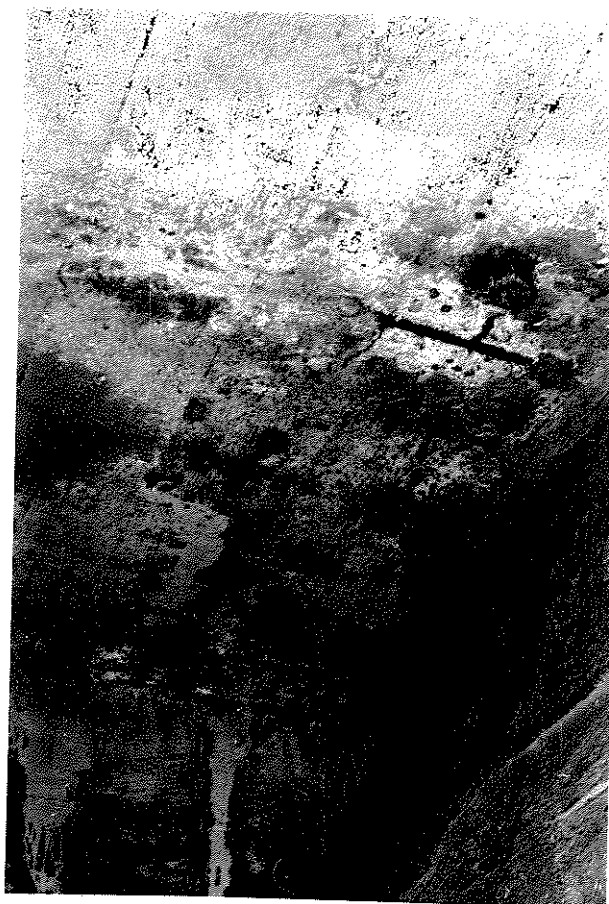
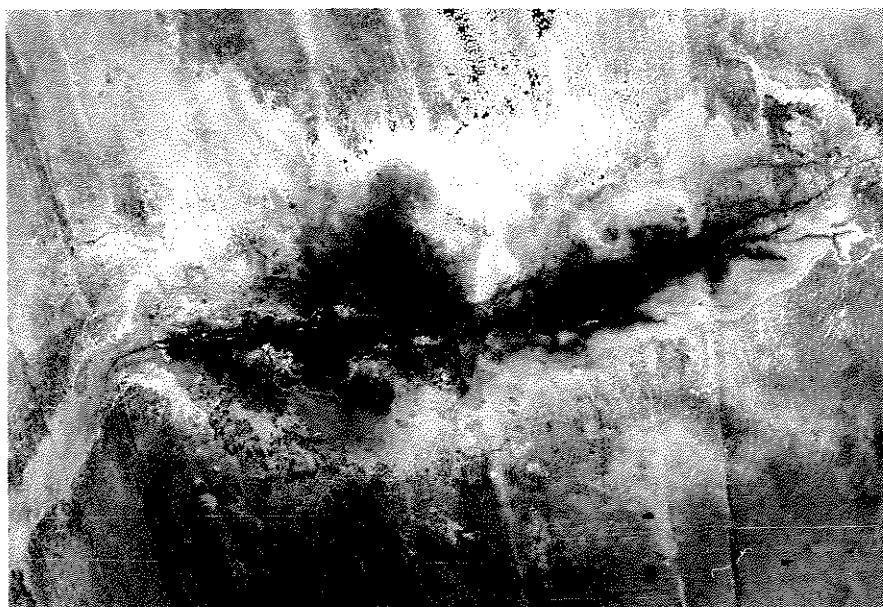
A IV-VII. pillérek közötti híd mindhárom nyílásának jelentősebb pályalemez hibáit az 5. ábrán vázoltuk. A pályalemez meghibásodásai két csoportba sorolhatók: víznyelő környéki átázások és betonkorrozio, valamint keresztirányu repedések /43-48. kép/. A fényképeket a vázlaton bejelöltük.

- 5./ Valamennyi vasbeton hidon /és csatlakozó utszakaszokon/ burkolatcserét kell végezni. A burkolatcserével egyidejűleg a pályalemez repedéseket, átázásokat alulról és felülről is fel kell tární. A betonacélok korrózióvédelme után a helyreállítást tömör betont adó szemszerkezetű, kis  $D_{max}$ -u betonnal kell végezni. A régi és új beton kötését epoxi alapu kötőhiddal kell biztosítani. A hidakon szigetelés cserét kell végrehajtani, hiszen feltételezhető, hogy a burkolat eltávolításakor megsérül. Az új szigetelés két réteg Akvabit üvegátýolbetétes lemezből készűlhet. A burkolatcserével egyidejűleg a dilatációs hézagokat ki kell tisztítani. Új, jó minőségű viz-

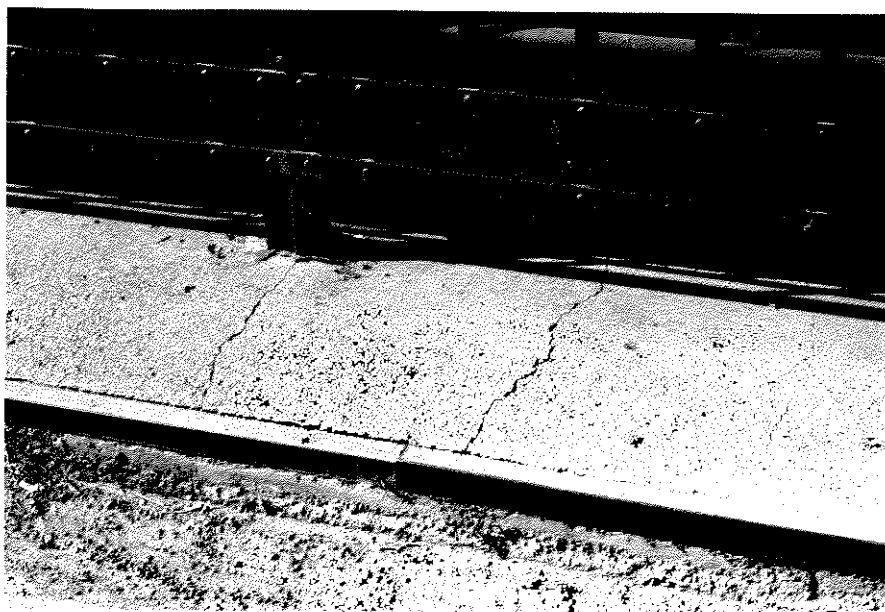
53.sz.kép

A kiemelt szegély burkolata jó, a 4.4 pontban említett keresztirányu repedés csak néhol /VI. pillér; VI-VII. nyílás közepén/ jelenik meg felül is. /53. kép/.

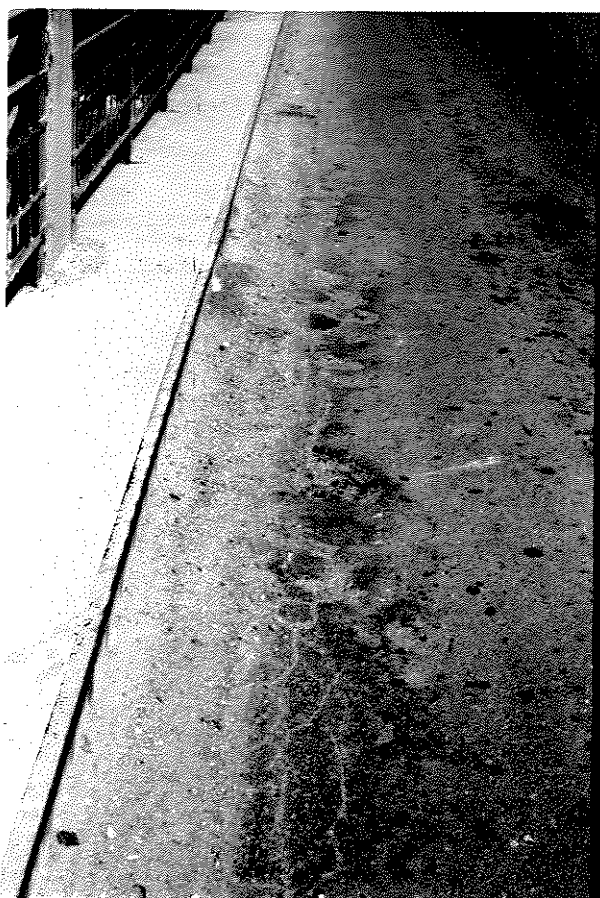
54.sz.kép

A kocsipálya burkolata alig elfogadható. Az V. pillér felett a pályában mélypont van, erős kifagyásokkal /54. kép/. Az V-VI. nyílás közepén a burkolat sérült /55. kép/. A viznyelők közelében is sérült a burkolat, mivel a viznyelők mélyen vannak és a felettük elhaladó járművek kerekei ütésszerűen hatnak. /56. kép/

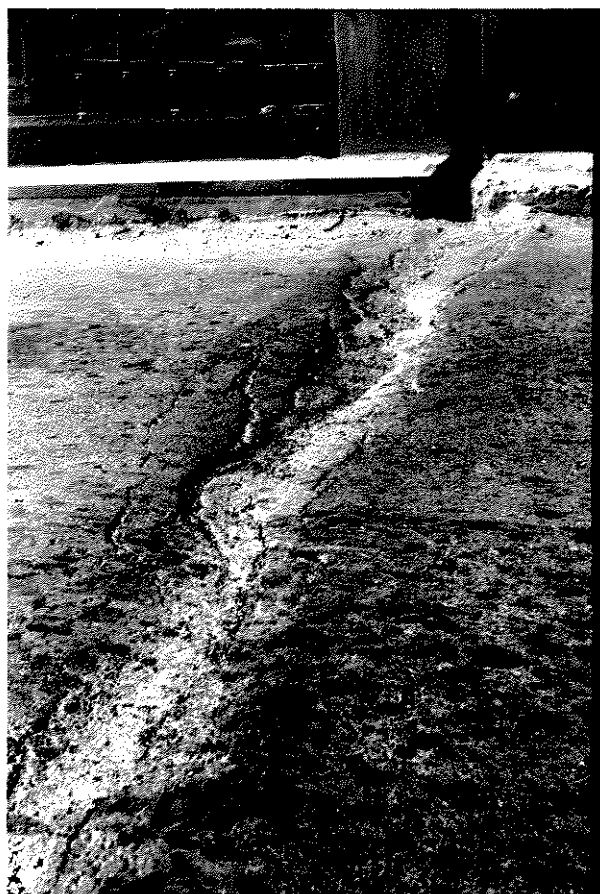
58.sz.kép

A kocsipálya dilatáció mind a IV-es, mind a VII. pillér felett megoldatlan. /57, 58. kép/

záró dilatációs szerkezetet kell készíteni a pályamegszakítások helyén.

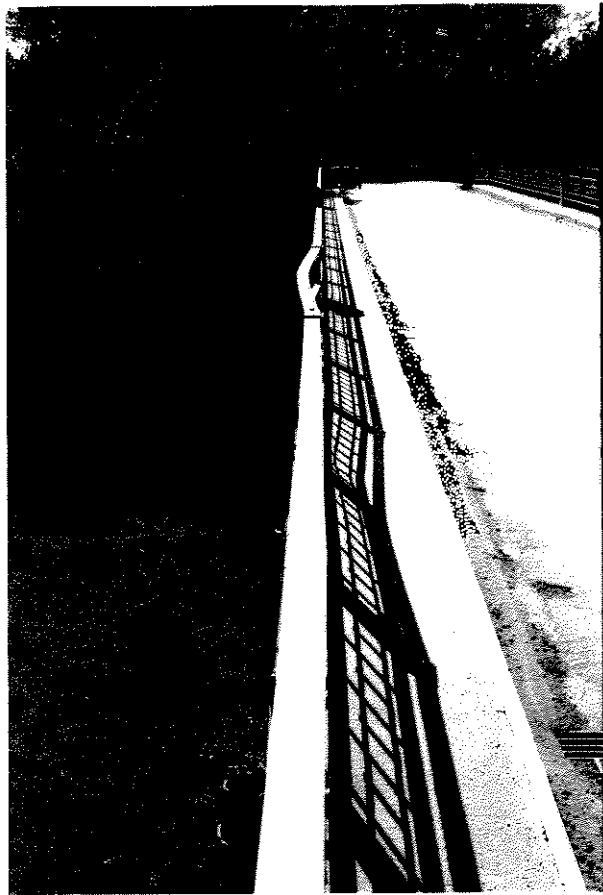
65.sz.kép

Az élvédő szögacél és a kiemelt szegély belső felülete ép. /65.kép/ A külső felületen a 4.5 pontban leírtak jelentkeznek /korlátnál repedés, homlokfalazat lerepedés, részleges leválás/, de kisebb mértékben. A korlát jó, de a IX. pillér felett ütközés nyoma látszik.

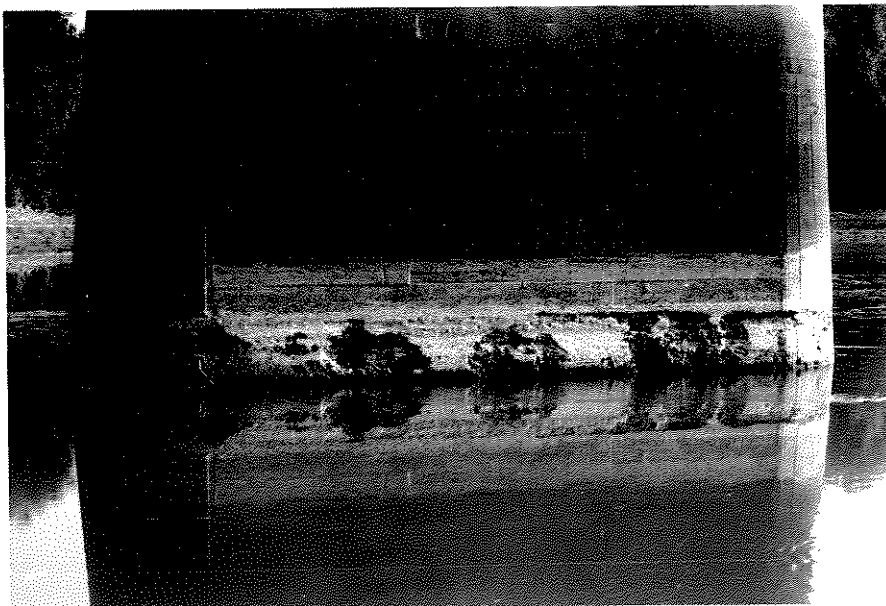
67.sz.kép

A II. és III. jelű pillér alsó 1,5 m-es szakaszain - kis vízállás esetén - súlyos kifagyási károsodás figyelhető meg. A kifagyott részeket a jég, az uszadék és a víz mélyen kikoptatta. A III. jelű pillér állapota a rosszabb, ezen a sérülések mélysége a 15 cm-t is elérheti. /67. kép/ A pillérek felső szakasza ép. A IV. jelű pilléren az acélszerkezet csuklós saruja alatt a szerkezeti kő éle letörött /68.kép/.

- A mederpillérek kifagyott részét le kell vésni, majd tapadóhid alkalmazásával 15 cm vastagságú, hálós vasalású, fagyálló vasbeton fallal körülvé kell köpenyezni. A köpenyezés az alaptest felső síkjáról indul, és 1,50 m magas. /Ez a munka gazdaságosan csak igen kis vízállás mellett hajtható végre./
- A IV. jelű pilléren a saruk alatt a szerkezeti kő sérülését epoxihabarccsal ki kell javítani.
- A sarukat rendezni kell. Mivel a háborús sérülés miatt a III. jelű pillér kismértékben elferdült, a sarurendezés csak akkor hajtható végre, ha a csatlakozó hidak hossztartó konzoljaiból 5-5 cm-t levágnak.
- A csonkaszegmens alaku szerkezet sérült elemeit ki kell javítani ill. ki kell cserélni. A rács-

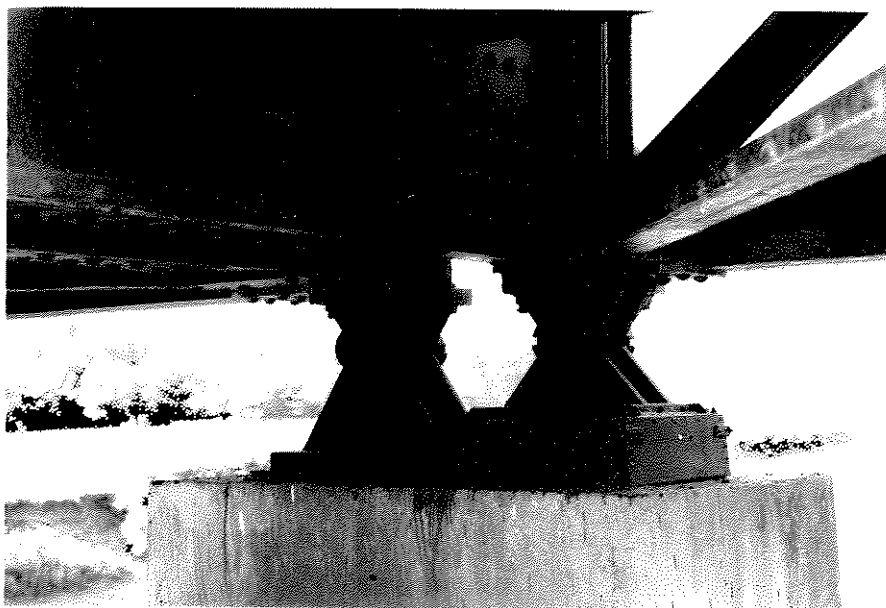
69.sz.kép

A csuklós és a görgős saruk elrendezését a 7.ábrán szemléltettük. A saruk állapota jó, környezetük viszonylag tiszta. A görgős saruk görgőit az elszennyeződéstől fadoboz védi /69.kép/. A saruk szabályozásra szorulnak, helyzetük a vizsgálatkor nem felelt meg a szerkezet hőmérsékletének. A III. jelű pillér felett /a két csatlakozó hidnak itt vannak a görgős sarui/ a két szerkezet kifolyási oldali része összefeszült /70. kép/.

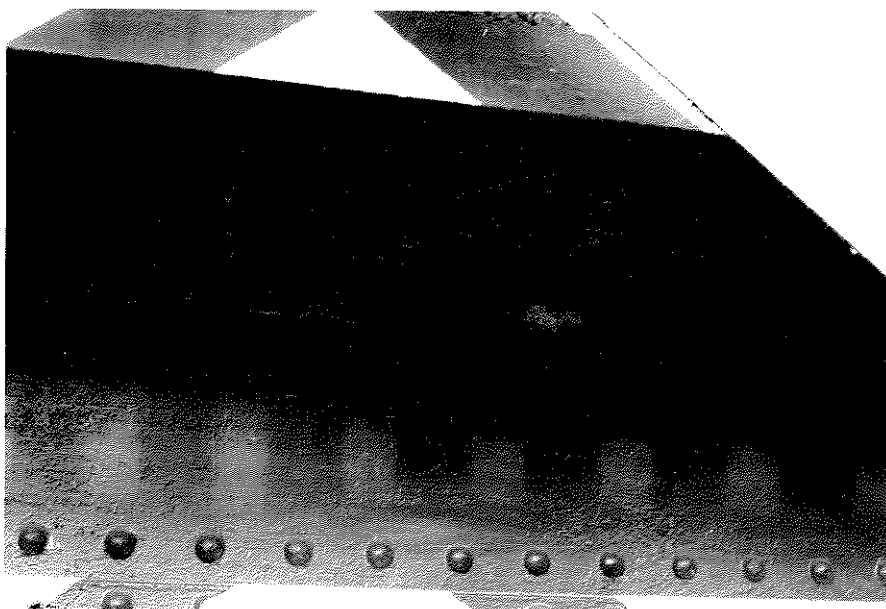
80.sz.kép

Az I. és II. jelű pillérek közötti nyílásban a szélső hossztartók felső szögacél övénél szegecsek helyett csavarokat építettek be /80. kép/. A fényképen megfigyelhető a szögacél teljes elrozsdásodása is.
