Gördülő Fejlesztési Terv

2020-2034

Kunszentmárton

Közműves szennyvízelvezetés és – tisztítás

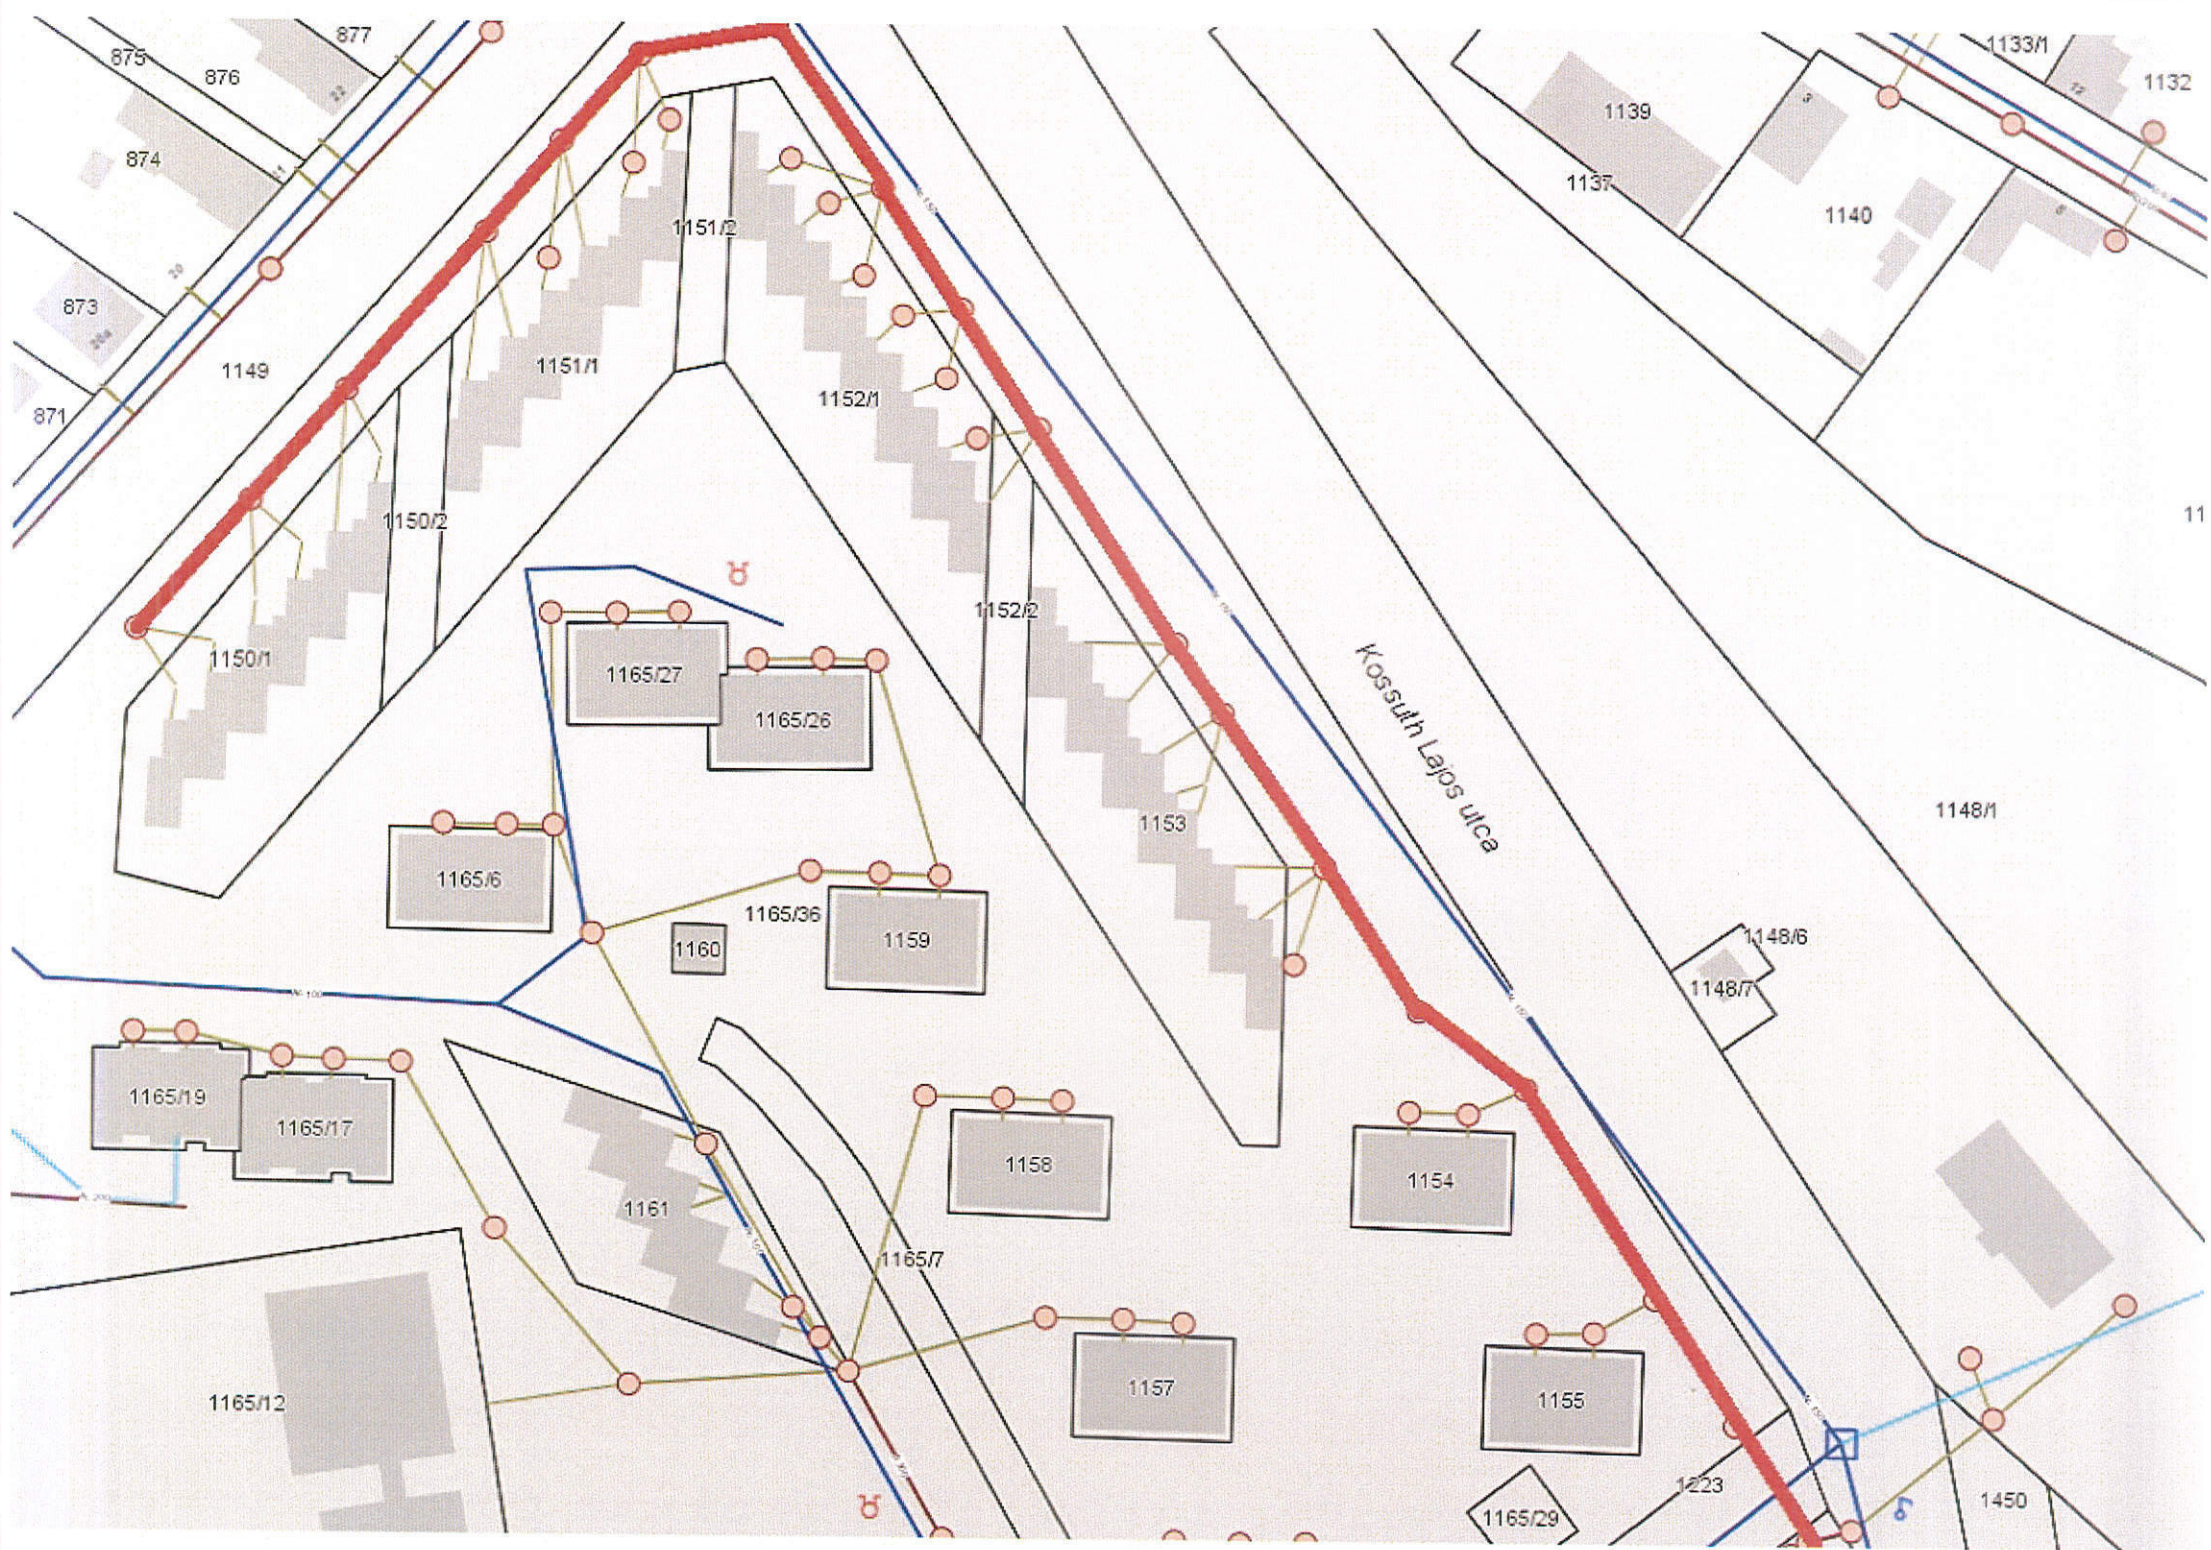
Kunszentmárton település
szennyvízhálózatának gördülő fejlesztési terve
2020-ban felújítandó

Kunszentmárton Széchenyi lakótelep O sor épületei előtt húzódó 500 m hosszúságú NA 200 beton szennyvízcsatorna gerincevezeték rendkívül rossz állapotú. Gyakoriak a dugulások a nem megfelelő lejtés viszony illetve a cső illesztési hibák miatt. Csatornahálózat vizsgálatok alapján látható hogy a több mint 40 éves csővezetékben előrehaladott a beton korrózió. További hibát okoznak a megsüllyedt ellenőrző aknák. Ezért szükségessé vált a régi beton csővezeték cseréje NA 200 KG-PVC anyagúra, új fektetéssel, a megfelelő lejtés kialakításával.
