KÖZLEKEDÉSI ÉS TÁVKÖZLESI  
MŰSZAKI FŐISKOLA  
KÖZLEKEDÉSEPÍTÉSI INTÉZET  
Hidépítési Osztály

S Z A K V É L E M É N Y

a kunszentmártoni Hármas-Kőrös híd időszakos  
hidvizsgálatáról.

Győr, 1985. október

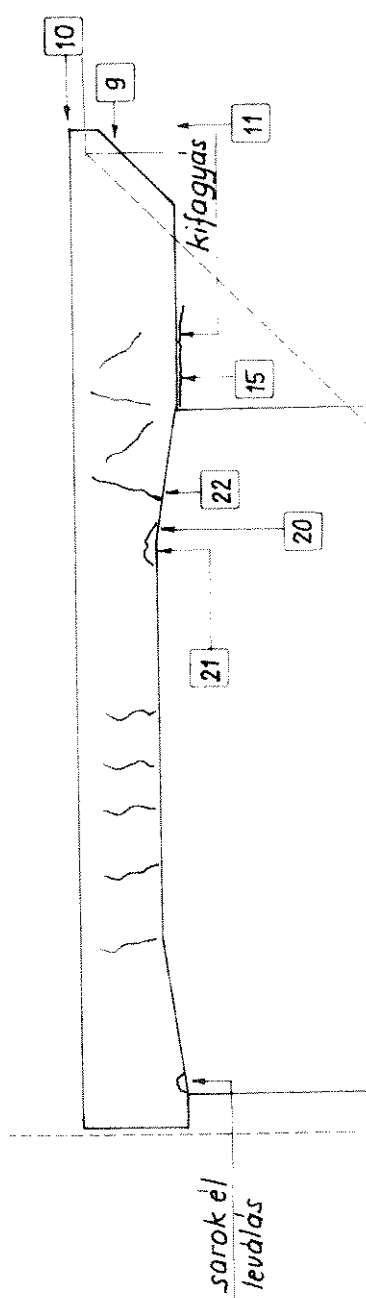
3. ábra Kifolyási oldal nézete

A négy főtartós szerkezet valamennyi gerendáján a nyílás közepe táján kb. 1 m-ként függőleges hajszálrepedések találhatók. A hidfő közelében nyírási repedések is találhatók. A hidfő előtti kiékelés kezdeténél az acélbetétet a homoru saroknak megfelelően megtörték. Bár elég sűrű  $\varnothing 8$  kengyelezést alkalmaztak, a nagy huzóerő a tartót berepesztette /20.kép/. Ez a jelenség csaknem valamennyi szélső főtartónál megfigyelhető.

A repedésekről készített vázlaton /3, 4. ábra/ a bekeretezett számok a fényképfelvételek azonosítására szolgálnak.

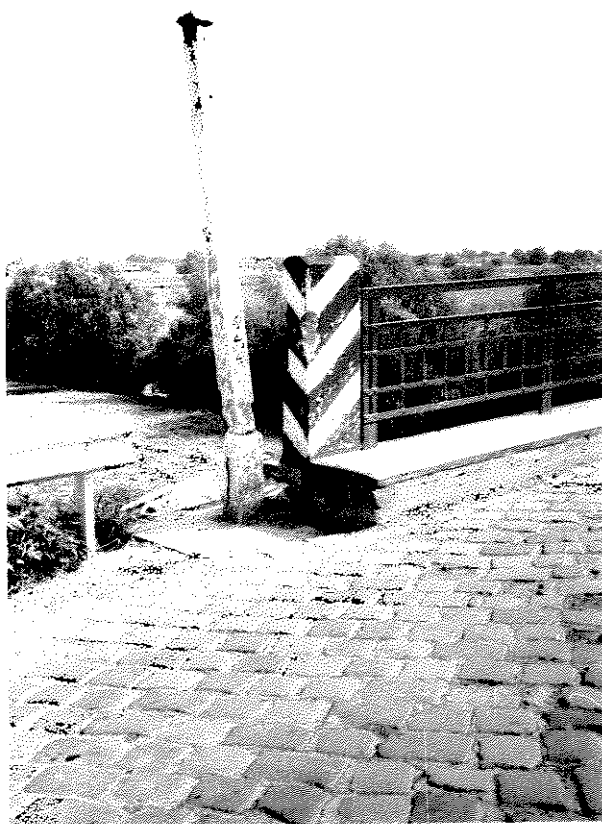
13.sz.kép

A Kunszentmárton felőli feljáró végén a kifolyási oldalon egy ismeretlen rendeltetésű vasbeton oszlop áll derékba törve. /13. kép/

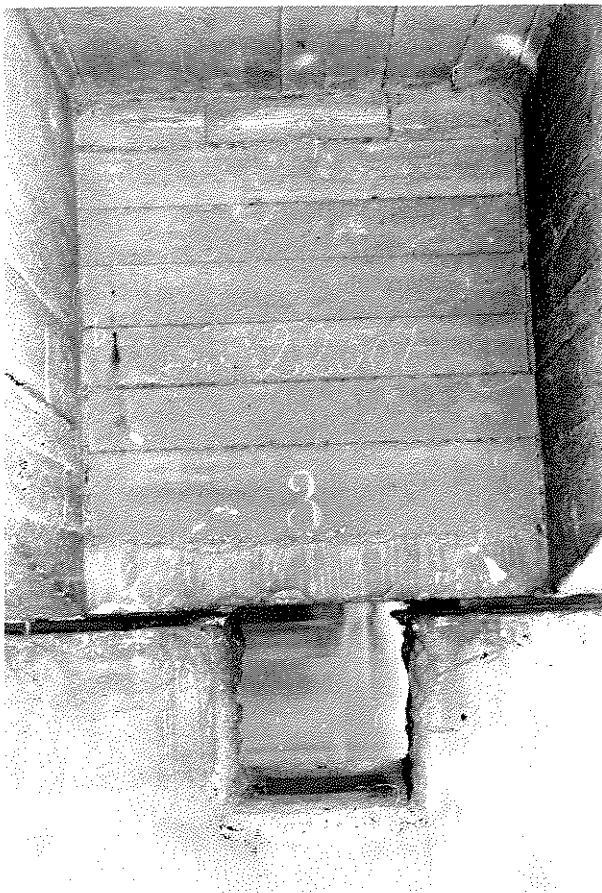
19.sz.kép

A vasbetonhidak pillérei közül még az V. jelű pillér érdemel külön említést. Itt a folytatólagos tartóra veszélyes pillérsüllyedés ellensúlyozására a felszerkezetet megemelték. Az emeléshez a saruk elhelyezésére a pillérbe fészkeket vésstek. /19.kép/ A II. és III. jelű pillérek állapotáról az 5.2 szakaszban lesz szó.

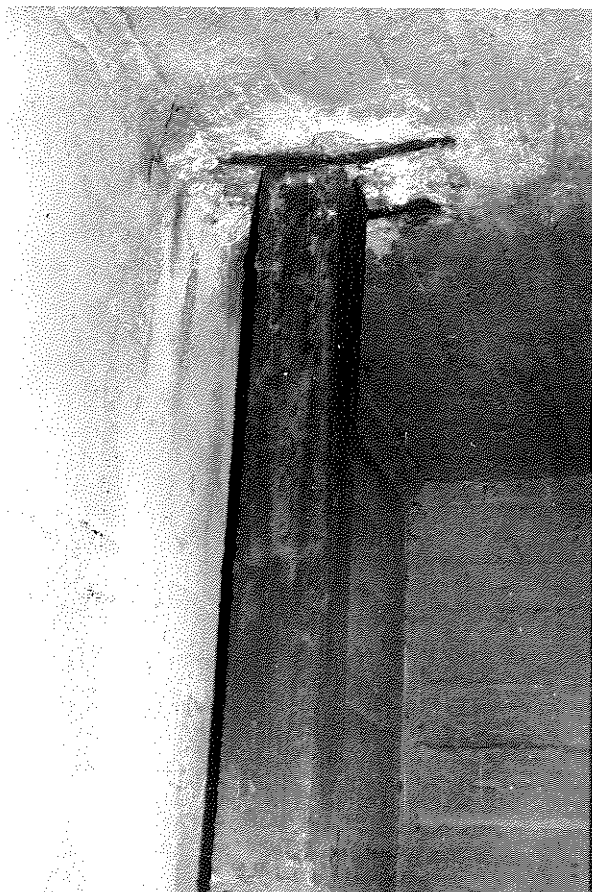
26.sz.kép

A középső főtartók a hajszálrepedésektől eltekintve jó állapotúak. Ugyancsak jó állapotúak a keresztartók is. Csak a hidfő feletti végkeresztartón láttunk nyírási repedést a kifolyási oldali és szomszédos főtartó között. A pályalemez állapota jó, de a rendkívül szakszerűtlenül elhelyezett víznyelők

környezetében erős átázások vannak /26, 27. kép/. Az átázás következtében a teherhordó vasalás számottevő korróziót szenvedett. A régi, megszüntetett víznyelők csőcsonkjai ugyancsak a betonkorrózió forrásai.
