## **Gördülő Fejlesztési Terv**

**2021-2035**

**Kunszentmárton**

**Közműves szennyvízelvezetés és – tisztítás**

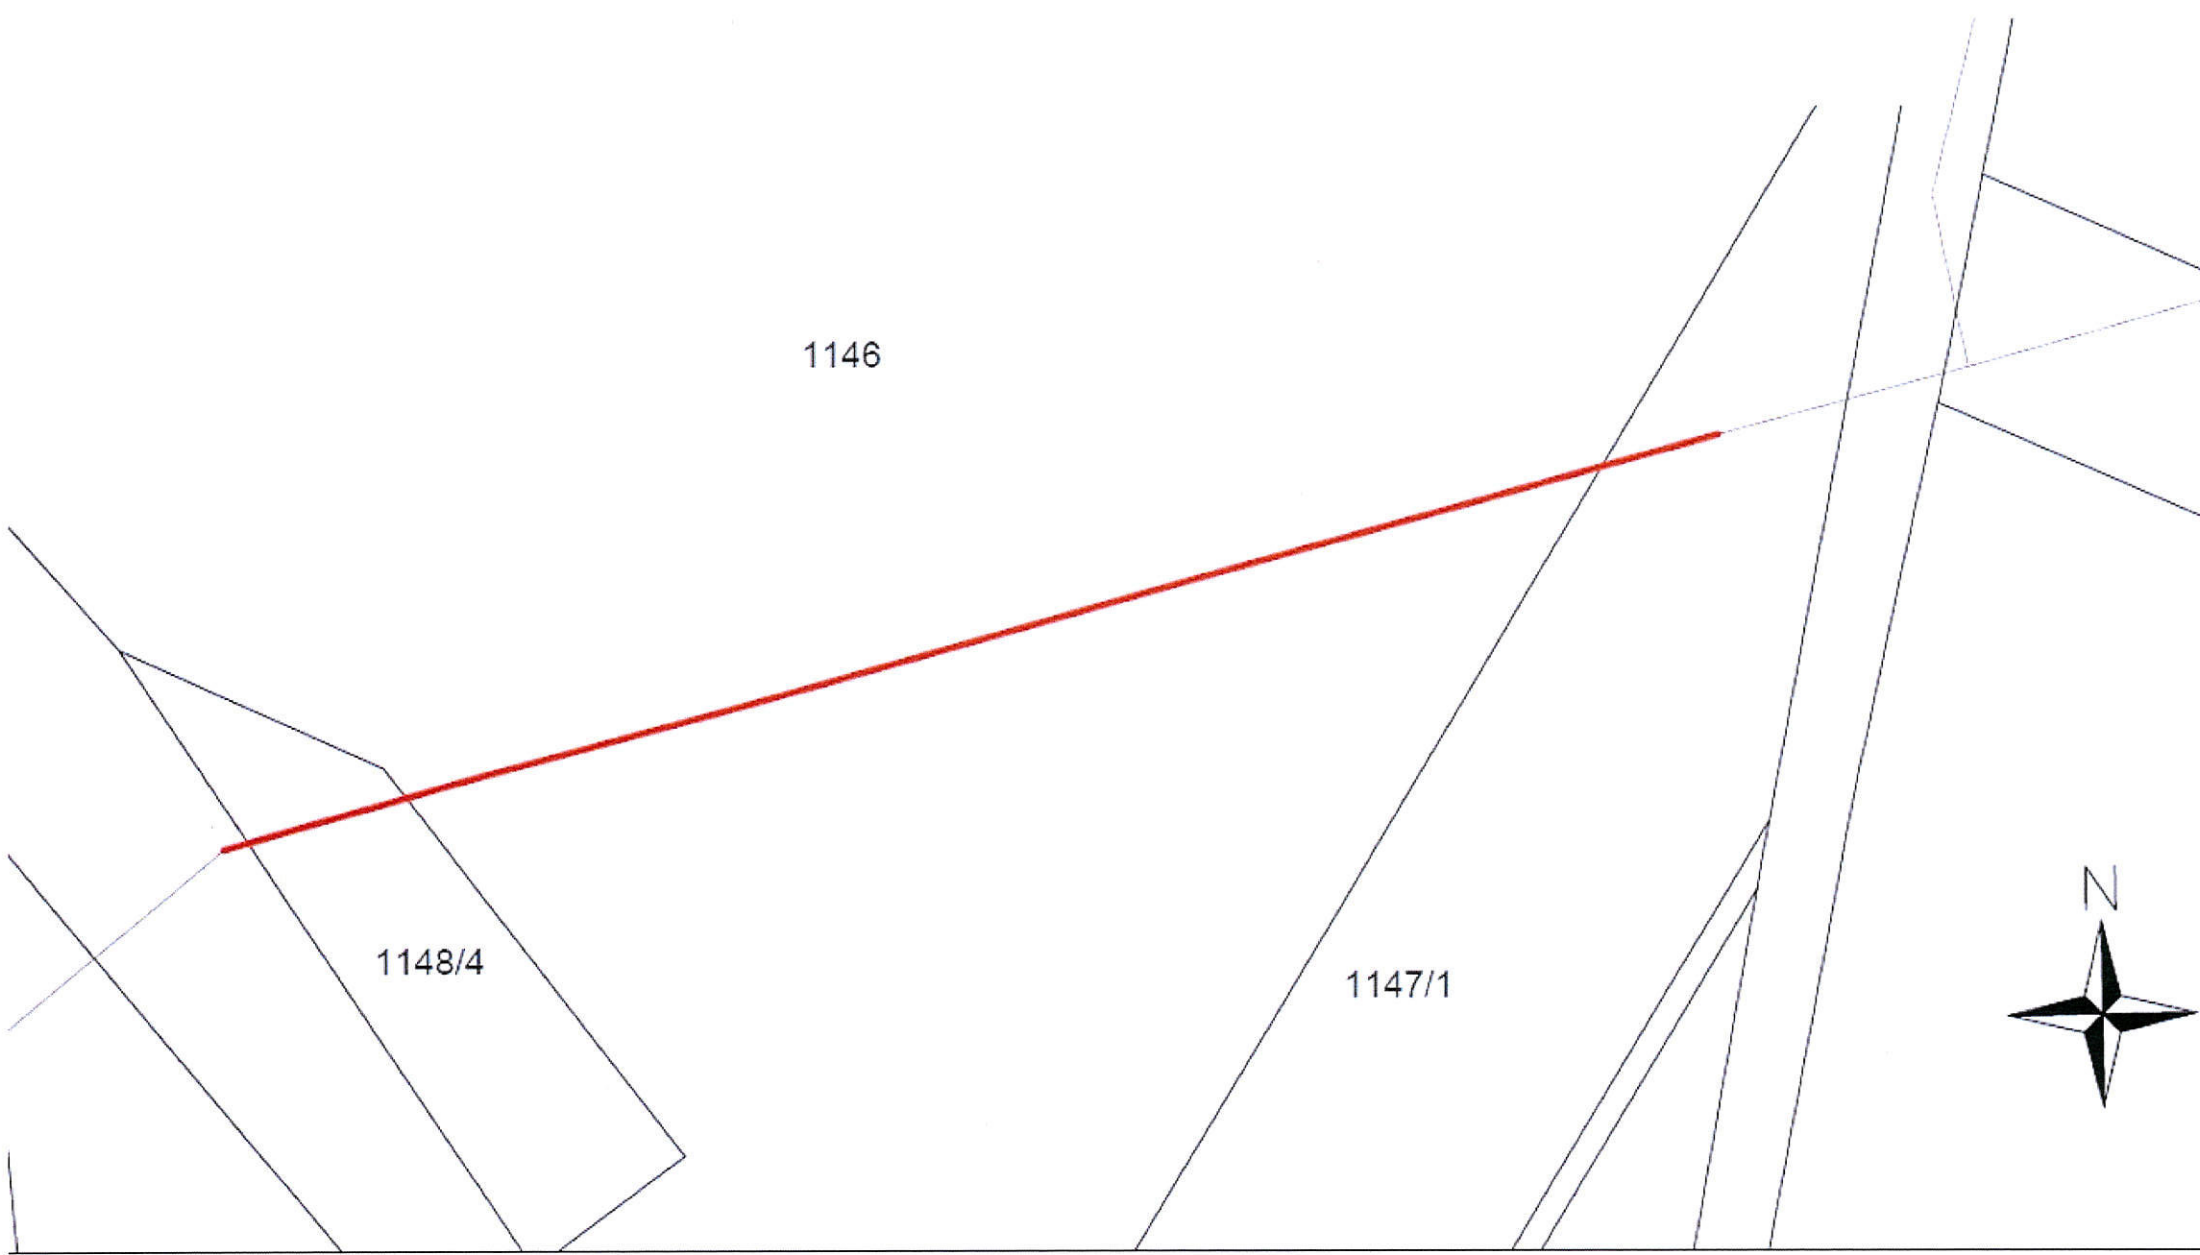
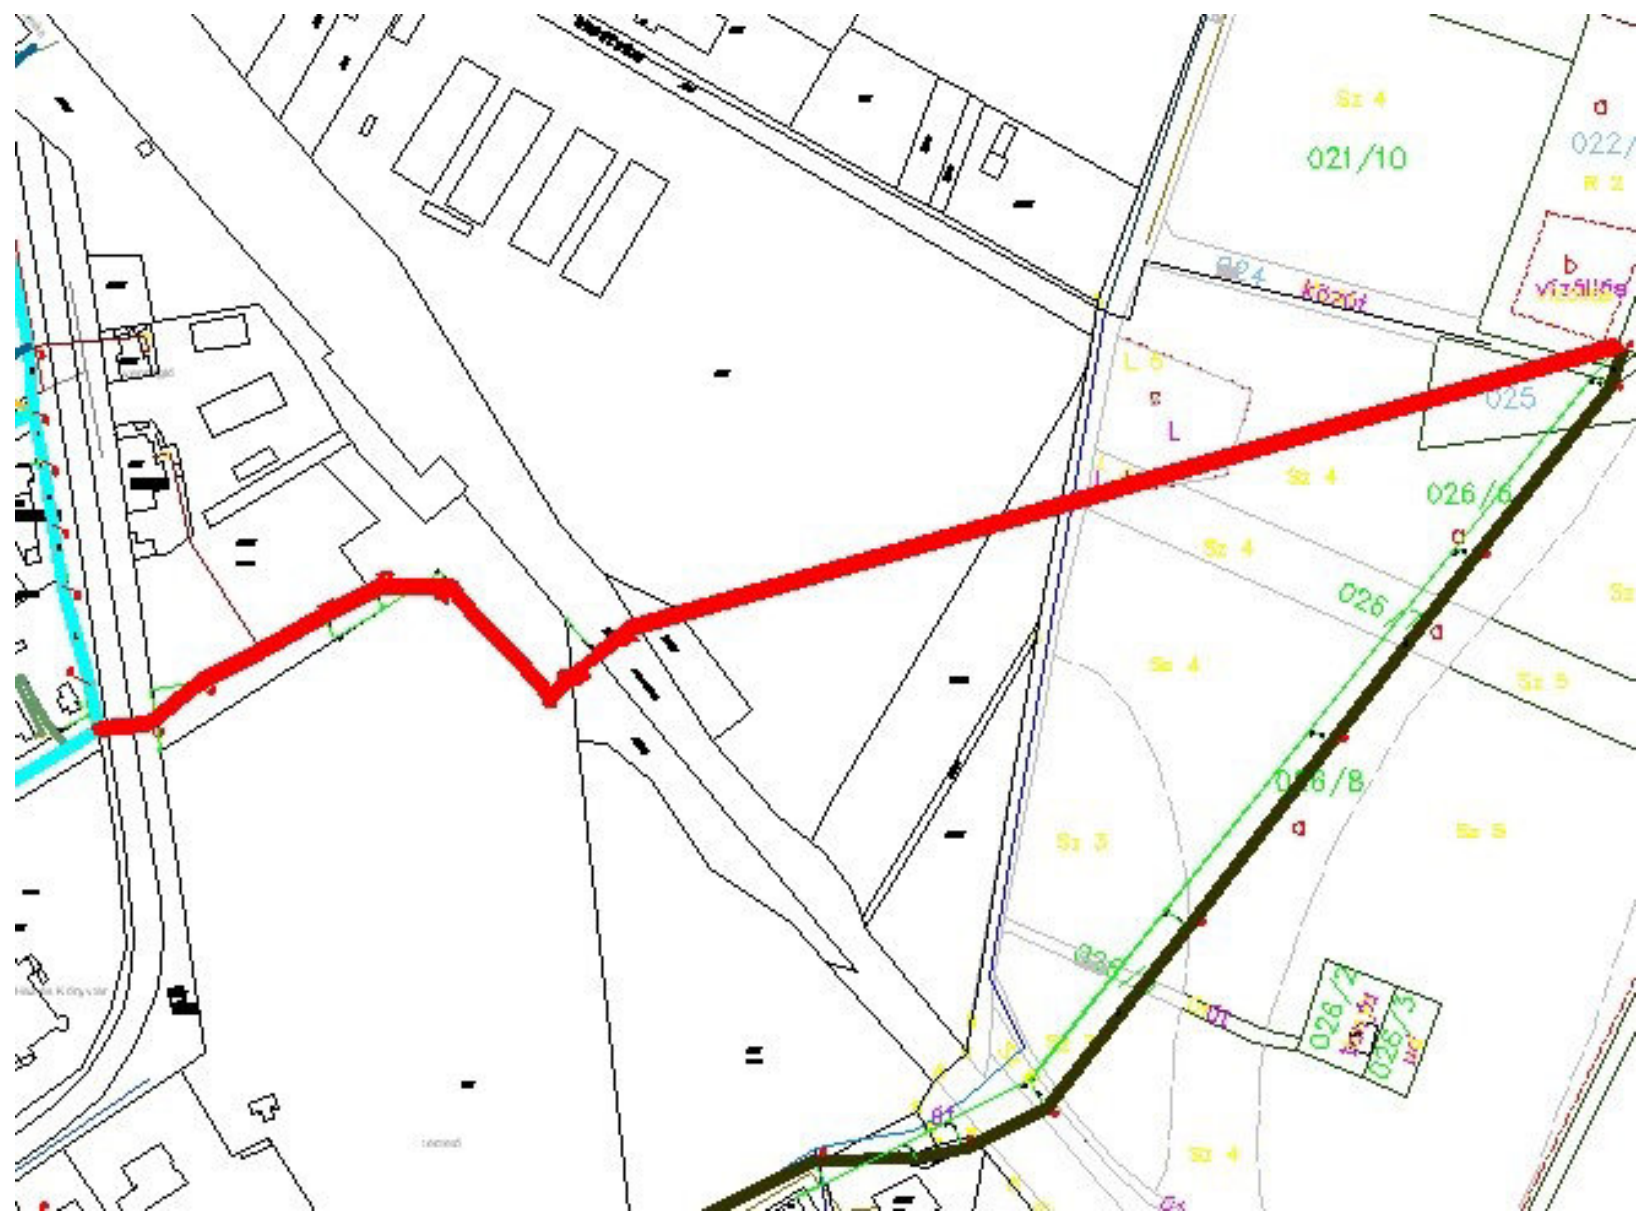
Kunszentmárton település  
szennyvízhálózatának gördülő fejlesztési terve

1. Felújítási és pótlási terv 2021-2035 összefoglaló táblázat (I, II, III ütem)
2. Beruházási terv táblázat
3. Felújítandó csatornákat tartalmazó helyszínrajz

A főgyűjtő csatorna további szakaszainak felújítása. A főgyűjtő csatorna kamerás állapotfelmérése alapján megállapítható, hogy a betonkorrozó és hosszirányú repedések miatt a cső állékonysága nagyon rossz. A nagy fektetési mélység és a nehéz megközelíthetőség miatt egy esetleges csőtörés súlyos havária helyzetet okozna mivel a település szennyvízelvezetésének döntő részét ez a csatorna biztosítja. A repedéseken és hibás illesztéseken keresztül jelentős mennyiségű talajvíz kerül a szennyvízcsatornába, ami többlet hidraulikai terhelést és üzemeltetési költség növekedést okoz a szennyvíztisztító telepen.
